Hermann Stache — det tyske flyet på Skorve

Eit 45-årsminne

AV BIRGER SMEDSTAD

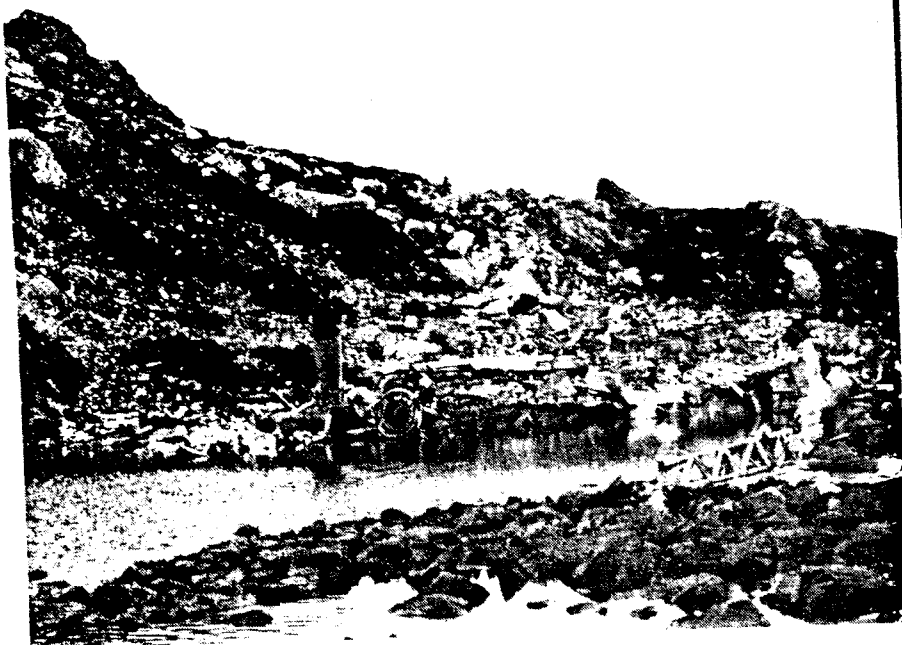
*Ulykkesstaden på Hestnutane. Flyet for inn i toppen til venstre.
Delar av vraket vart liggande i eit lita tjørn nær toppen.*

Møtet med bakken blir voldsomt. Frå nordaust flyg Hermann Stache inn i Hestnutane på Skorve, om lag 1270 m.o.h. Flyet slår fyrst nedi ein bergnabb med venstre sida. Delar av understellet og betar av venstre propell og motor fell av. Ved samanstøyten blir maskinen kasta mot venstre og råkar fjellet så nær toppen at midtmotoren fyk over og hamnar i ei urd på hi sida, 150 m borte. Ved kollisjonen bryt eit inferno av flammer ut, og høgare veng og flykroppen bak til kabindørene blir heilt øydelagd. 7 av dei ombordverande blir kasta så langt bort at flammene ikkje når dei, det same blir 3 post-

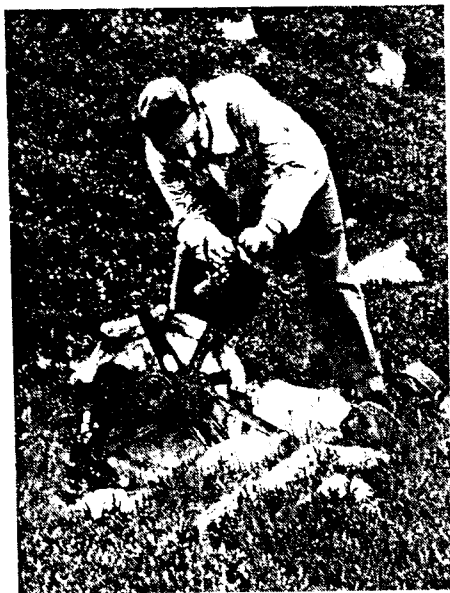
Høgre motor er kasta langt til side. Det er lite att av den 9-sylinders stjernemotoren frå Bayerische Motorenwerke.
